**CENTRE DE SANTÉS ET SERVICES SOCIAUX DE
CHARLEVOIX
ANALYSE SISMIQUE DES BÂTIMENTS
DES HÔPITAUX DE LA MALBAIE ET DE
BAIE-SAINT-PAUL**

**SPÉCIALITÉS: STRUCTURE ET GÉNIE CIVIL
RAPPORT TECHNIQUE**

DÉCEMBRE 2008
NOTRE RÉFÉRENCE : S08-234

RAPPORT TECHNIQUE

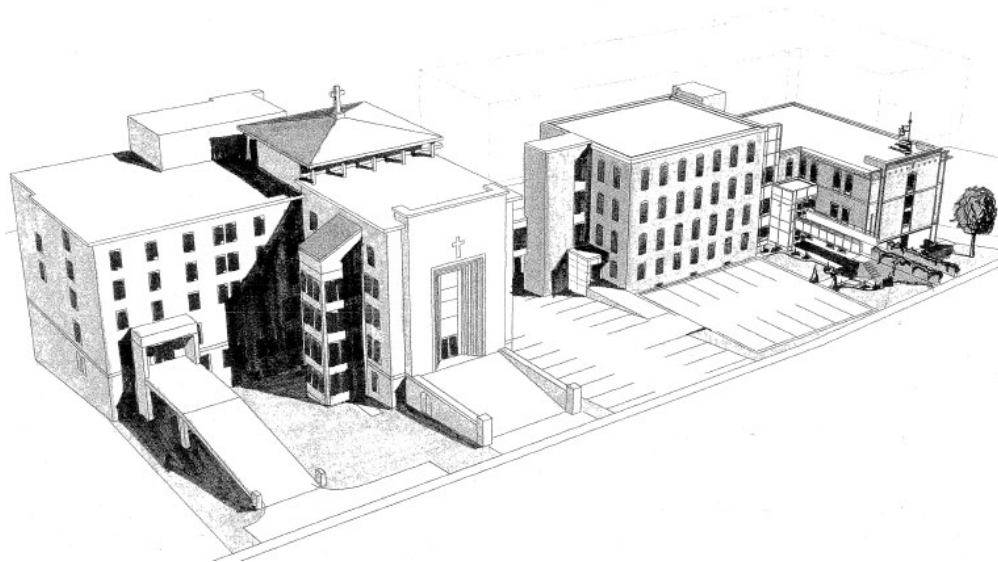
Figure 1 – Parc immobilier de l’Hôpital de La Malbaie

En 1974, le bloc « A » fut l’objet d’une première transformation importante où le bâtiment fut l’objet d’un agrandissement. La structure de cet ajout est composée de dalles de béton sur pontage métallique supportées par des colonnes, poutres et poutrelles en acier. Il est important de noter qu’aucun système de résistance aux efforts latéraux n’avait alors été mis en place tels que des contreventements, murs de refends ou autres système de retenue.

En 1988, les 2 bâtiments furent l’objet d’importante transformation. Le bloc « A » fut l’objet d’un réaménagement intérieur où de nombreuses ouvertures ont été réalisées dans les murs de maçonnerie intérieurs. Rappelons que ce sont ces murs qui offrent au bâtiment sa résistance aux efforts latéraux. De plus, les planchers de bois de certains secteurs du bloc « A » et « B » ont été remplacés par des dalles de béton sur pontage métallique supportées par une structure d’acier. Veuillez également noter que ces secteurs n’ont pas été contreventés. Par contre, le secteur de l’agrandissement datant de 1974, qui fut également l’objet d’un réaménagement, a été contreventé par l’ajout de contreventements en « X » en acier afin de donner à ce secteur un niveau de résistance aux efforts latéraux supérieur. Puisque ce secteur plus récent est solidaire

Tel que mentionné à la section 3.1 du présent rapport, les blocs « A » et « B » de l'hôpital de La Malbaie ont subis de nombreuses transformations depuis leur origine. Le bloc « A » est composé de murs de maçonnerie non armés porteurs alors que le bloc « B » est composé d'une structure interne d'acier entourée de murs en maçonnerie non armée. Pour les raisons mentionnées précédemment, ces bâtiments sont des structures extrêmement vulnérables lors de séisme. À titre d'information, ce type de structure est aujourd'hui interdit d'utilisation dans les zones de sismicité élevée. De plus, de nombreuses ouvertures ont été réalisées dans ces murs lors des différentes transformations du bâtiment. En plus de diminuer de façon significative le niveau de résistance de ces murs, les ouvertures ainsi réalisées peuvent créer des discontinuités dans la rigidité verticale du bâtiment. Ces discontinuités sont particulièrement néfastes lors d'un événement sismique.

Étant donné le grand nombre de déficiences qui ont été notées lors de nos analyses, la capacité actuelle des blocs « A » et « B » à résister à un séisme important est particulièrement aléatoire. Puisque ces bâtiments n'ont fait l'objet d'aucune conception parasismique et que les connaissances récentes touchant le comportement des bâtiments face à des séismes majeurs vécus ailleurs dans le monde nous enseignent que les systèmes structuraux utilisés ici sont très vulnérables, il devient relativement évident que la rehausse parasismique de ces bâtiments est nécessaire étant donné l'importance du bâtiment pour son milieu.

Il devient donc évident que la précarité des bâtiments étudiés exigent de pousser plus loin les analyses de manière à réhabiliter les bâtiments des bloc « A » et « B » de l'Hôpital de La Malbaie ainsi que l'ensemble de l'hôpital de Baie-Saint-Paul. La réhabilitation nécessaire devra être en mesure de rehausser le niveau de protection face à un évènement sismique majeure. Pour se faire, une analyse détaillée devrait être réalisée de manière à chiffrer le déficit des bâtiments par rapport aux efforts engendrés lors du séisme de calcul prescrit par les codes aujourd'hui en vigueur. La rehausse recherché, sans atteindre le niveau de protection aujourd'hui exigé pour les bâtiments neuf, devra toutefois trouver le compromis entre les coûts élevés d'une réhabilitation totale et globale et les bénéfices obtenus suite à la réalisation des travaux proposés. Ainsi, différents scénarios de réhabilitation devront être envisagés de manière à comparer chacun d'eux suivant une matrice bénéfice/coûts tenant compte des impératifs suivants :

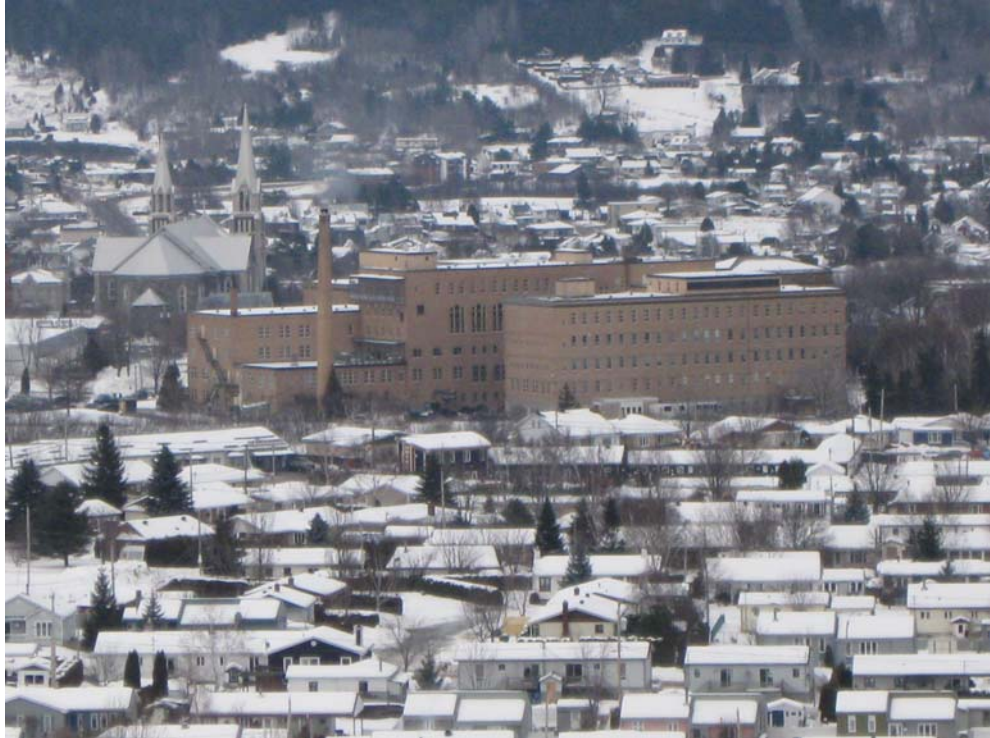
Figure 2 – Hôpital de Baie-Saint-Paul

Le parc immobilier de l'hôpital de Baie-Saint-Paul est composé de quatre ailes de cinq étages. Toutes les ailes sont dotées d'un sous-sol. L'examen des plans de structure disponibles pour l'ensemble du complexe nous apprend que les ailes « A » et « B » furent construits en 1926 alors que les autres ailes datent de 1958. Ces bâtiments n'ont subis depuis cette époque que très peu de transformation à l'exception du sous-sol de l'aile « A » qui fut rehaussé.

Les ailes « A » et « B » sont composées d'une structure métallique bétonnée supportant des planchers de béton reposant sur des fondations superficielles conventionnelles. Il est important de prendre note que les sols en place ont très peu de capacité portante dans ce secteur et sont composé d'argile sensible de très grande profondeur. Toutes les autres ailes sont composées d'une structure en béton armé reposant sur des pieux. Veuillez également noter qu'aucun élément de résistance aux efforts latéraux n'a été noté sur l'ensemble du bâtiment.

Tel que mentionné à la section 3.2 et contrairement à l'hôpital de La Malbaie, les bâtiments composant le centre hospitalier de Baie-Saint-Paul n'ont subis que très peu de transformation depuis leur construction en 1926 ou 1958. Néanmoins, l'ensemble des ailes du complexe sont très vulnérable par leurs compositions ainsi que leurs situations géographiques. À l'examen des plans et de la visite des lieux effectué, il en ressort les points suivants :

Pour les mêmes raisons que mentionnées précédemment pour l'hôpital de La Malbaie, l'ensemble du complexe de l'hôpital de Baie-Saint-Paul est extrêmement vulnérable face à un séisme majeure. La capacité de l'édifice à résister à un séisme important est donc particulièrement aléatoire. Par contre, l'hôpital de Baie-Saint-Paul, à cause de ses dimensions et du fait qu'elle soit déposée sur un dépôt d'argile de grande profondeur, nous apparait à un niveau de précarité beaucoup plus grand que celui de La Malbaie.

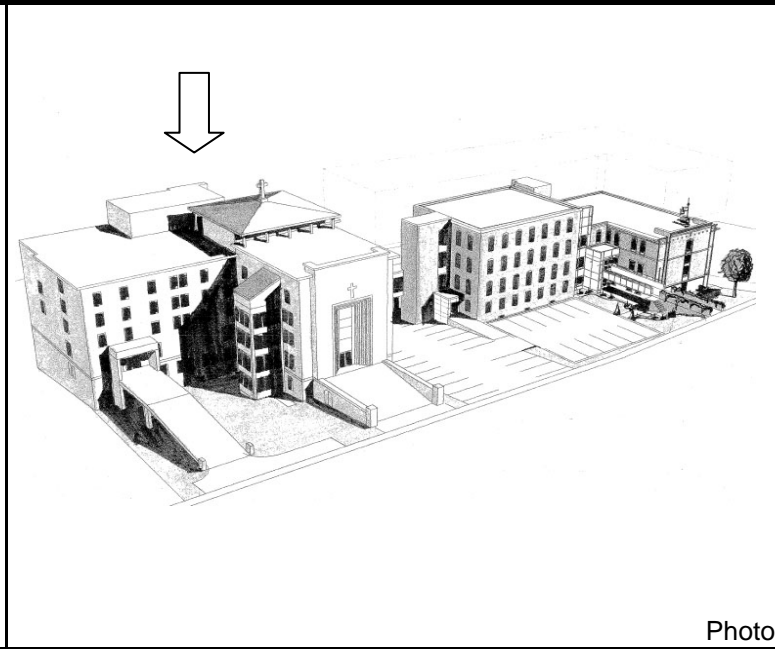
Nom du bâtiment : Hôpital de La Malbaie - bloc A

IS INDICE STRUCTURAL = A * B * C * D * E = **IS = 94.64**

IPS INDICE DE PRIORITÉ SISMIQUE = IS + INS = **IPS = 106.64**

Commentaires : Ce bâtiment est d'une importance capitale pour le fonctionnement de l'établissement. Il abrite la plupart des activités médicales ainsi qu'il contient les salles de mécanique alimentant tout le complexe.
